[ 岩接着 DK ボンド工法 ]  
能登半島沖地震影響調査報告

平成19年5月確認

落石災害防止協会

## 平成19年能登半島地震の緊急調査速報

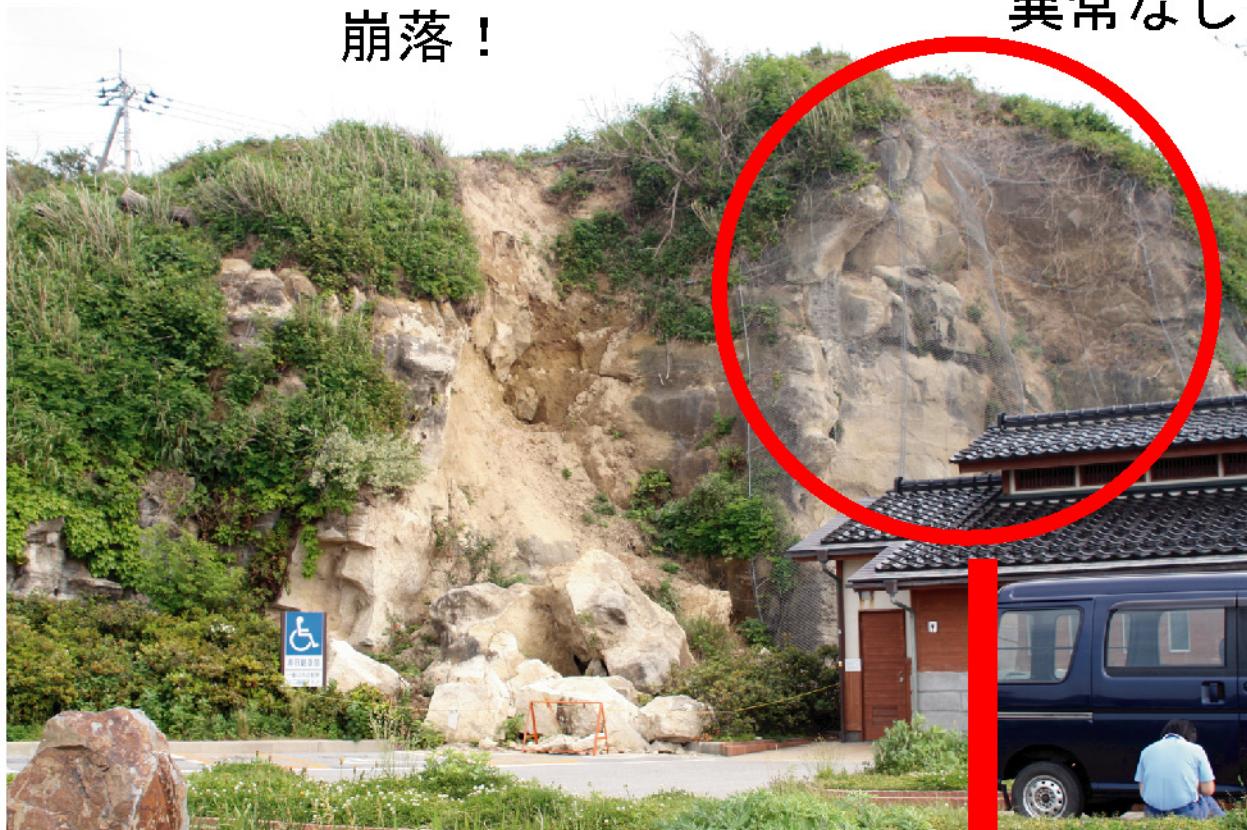
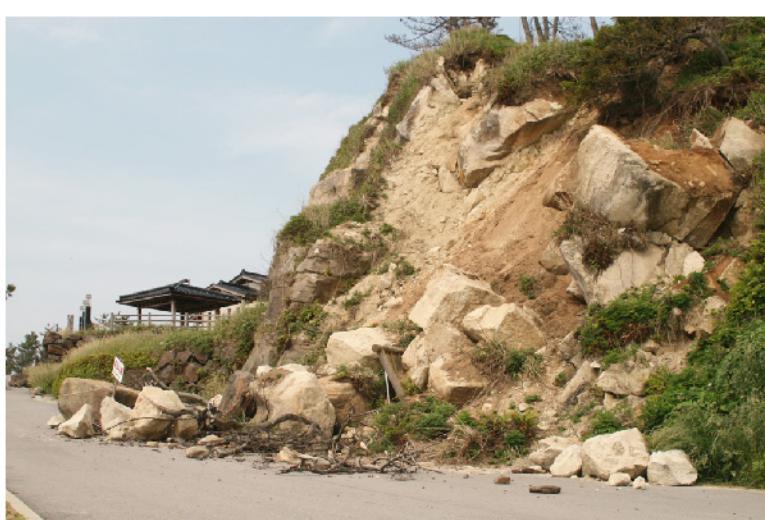
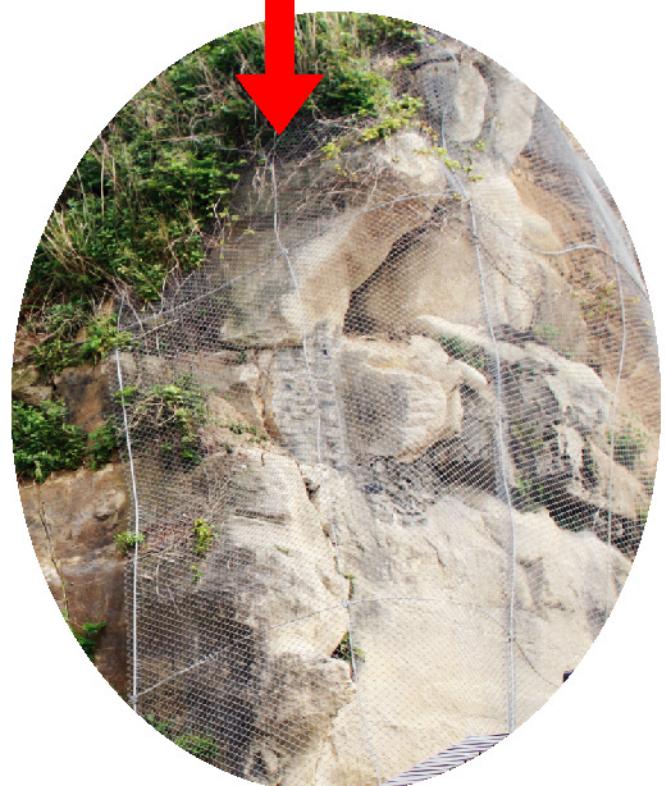
施工後1年被震  
震度6強異常無し！

未処置箇所

岩接着工施工箇所

崩落！

異常なし！

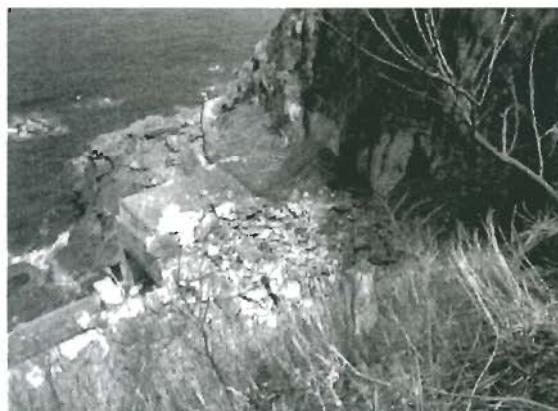
写真-1 岩盤の崩落地付近から見た八世乃洞門の被災状況

国道249号において、高さ約10m、幅約30m、厚さ数m（推定）の岩盤が、約50mの高さの斜面から崩落して八世乃洞門に直撃したことにより被災したものである（グラビア写真-1）。崩落面の状況によれば、亀裂が発達した不安定な岩盤性状であり、今回の地震によって崩落が突然に発生したものではないことが想定される。

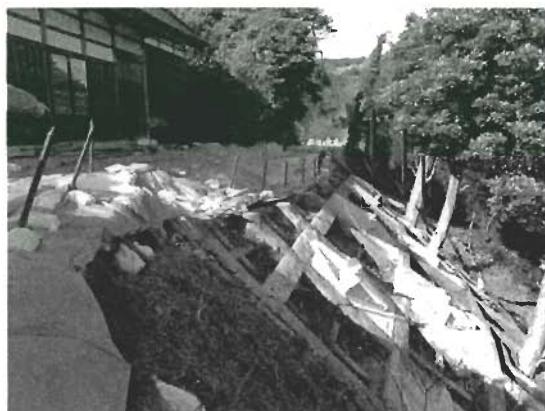
写真-2 輪島市門前町鹿磯地先斜面上部の亀裂（ブルーシート下）とアンカーの被災状況（矢印）

輪島市門前町の旧門前町市街地周辺の2箇所において、高台の寺院下方の斜面が移動し、斜面上部に亀裂が生じたり、枠組土留め擁壁の変位やのり枠の亀裂やすれ、アンカーが破断するなどの被災が見られた（グラビア写真-2）。

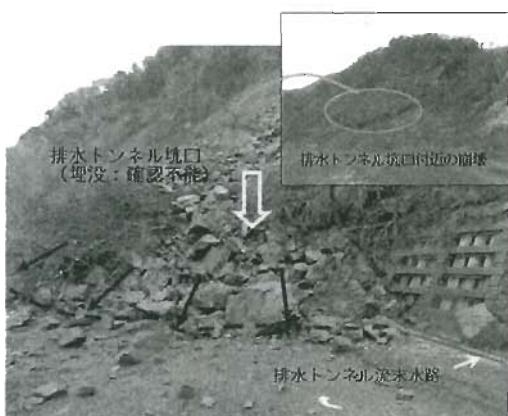
写真-3 輪島市深見地先斜面崩壊による地すべり排水トンネル坑口の被災

輪島市深見地先の深見地すべりの驚嶽ブロック排水トンネル坑口付近の斜面（勾配30～40度）において、斜面上部が崩壊し坑口を塞いだものである（グラビア写真-3）。なお、地すべり対策の対象ブロックには変状は認められなかった。

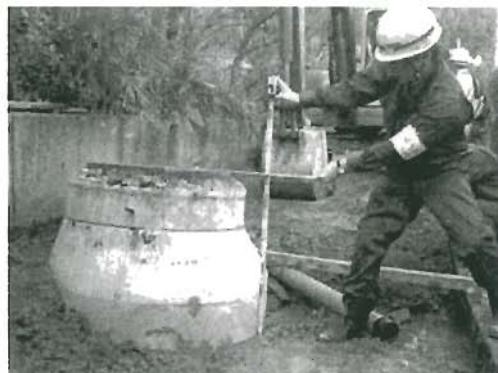
写真-4 マンホールの浮き上がり（輪島市門前町）

最も被害の大きかった輪島市門前町では、石川県が県内の市町の支援を得て、3月26日から管路の緊急点検を実施していた。国土技術政策総合研究所では、輪島市門前町を中心に、輪島市周辺の穴水町、七尾市を対象に現地踏査を行った。その結果、輪島市門前町内でマンホールの浮上（最大1m程度）、埋め戻し部の道路陥没（最大40cm程度）が多数見られ、一部のマンホールでは、内部の滯水等を確認した。このような著しい被害が確認されたのは、木造家屋の倒壊が数多く発生した海沿いの集落よりも、田畠に囲まれた山沿いの集落に多い傾向にあった。なお、上水道復旧に伴う下水流量の増加に備え、下水の流下能力が失われている箇所に対し仮設配管や排水ポンプ等による仮復旧への準備が地元自治体により進められていた。

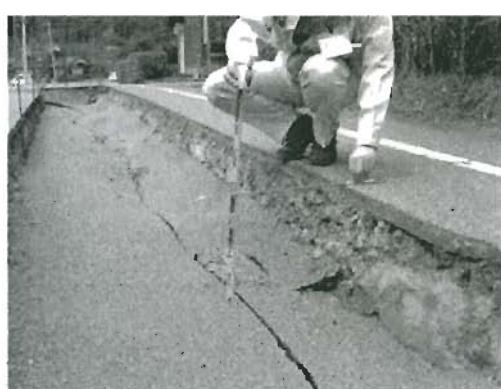
写真-5 下水道管理め戻し部の沈下（輪島市門前町）

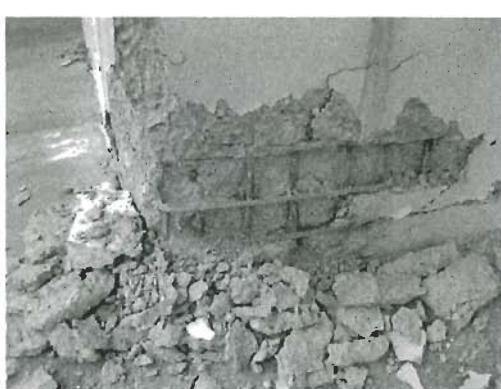
写真-6 P7橋脚基部の損傷（能登島大橋）

P6、P7では、基部コンクリートの剥落とひびわれ、鉄筋のはらみだし等の損傷が確認された。特にP7では、多くの軸方向鉄筋がはらみだし、内3本の破断とフーチングとの境界部直近で帶鉄筋1本の破断が確認された（グラビア写真-6）。P10では、中間部段落し部で曲げ、せん断ひびわれが

調査の結果、損傷が大きいP7、P10も大きな残留変形等もなくモルタル等による断面補修とひび割れ注入により当面の供用に必要な耐荷力は確保できると考えられた。

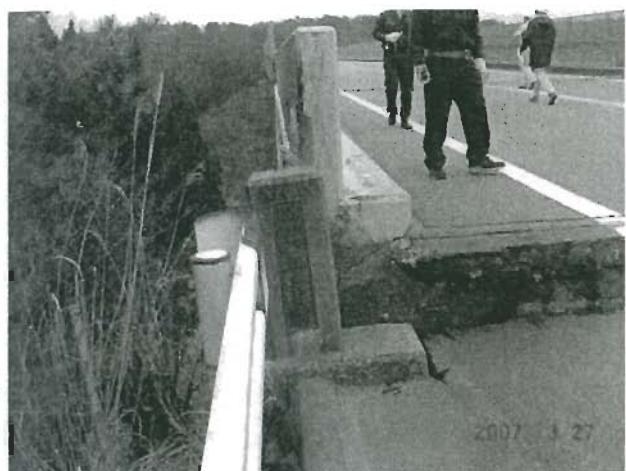
写真-7 路面段差（能登有料道路）

能登島大橋以外では、伸縮装置の遊間異常や桁同士の衝突によると思われるコンクリートのひび割れや剥離、橋台部背面盛土部の沈下等による路面段差を生じたもの等がみられたが、いずれも軽微な損傷であった（グラビア写真-7）。

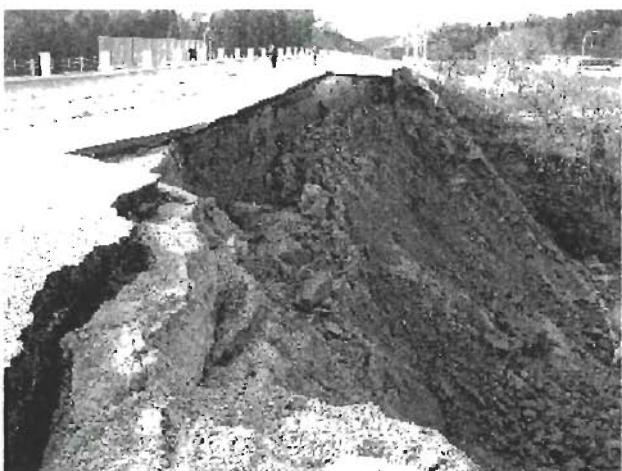
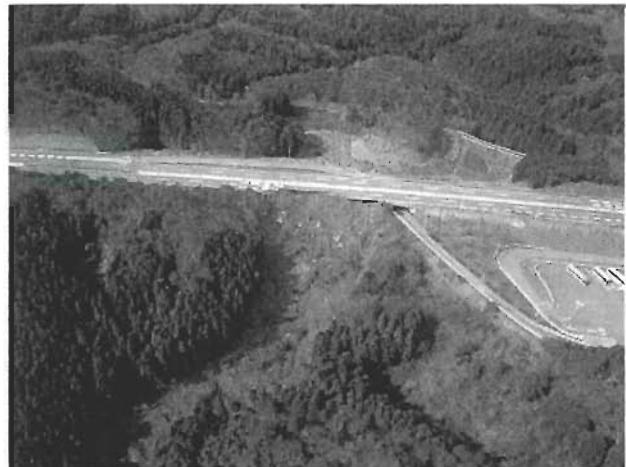
写真-8 別所岳SA近傍の路面崩壊（能登有料道路 17.7kp  
七尾市中島町田岸）

写真-9 上空からの斜め写真（能登有料道路 17.7kp 七尾市中島町田岸）

能登有料道路の別所岳SA近傍17.7kpの路面崩壊の様子をグラビア写真-8、9に示す。今回の地震による盛土被害の典型的な事例であり、谷地形を埋めた盛土高30～35m程度の高盛土が崩壊した。崩壊した土は、盛土下方の沢筋に沿って200m程度も流下した。

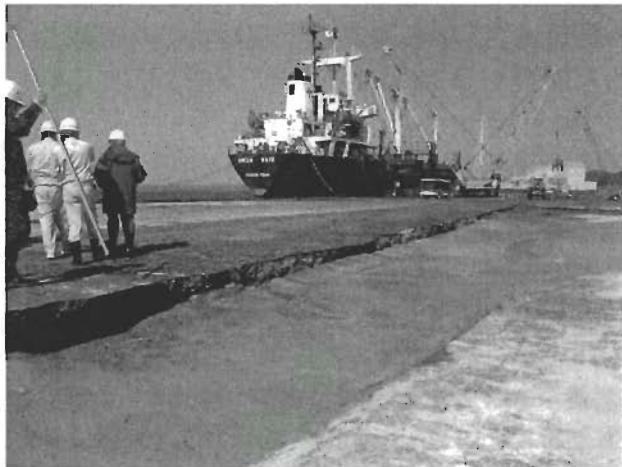
写真-10 七尾港太田地区 -10m 岸壁（1号から2号岸壁）

七尾港太田地区-10m矢板岸壁1号と2号(グラビア写真-10)は、1号岸壁エプロン背後の埠頭用地に液状化による噴砂が堆積しており最大50cm程度の段差が発生し、矢板天端が20cm程度海側へ移動(目視)している。一方、2号岸壁については、矢板前面はサンドコンパクションパイル工法、矢板直背後に1列グラベルドレーン工法、2

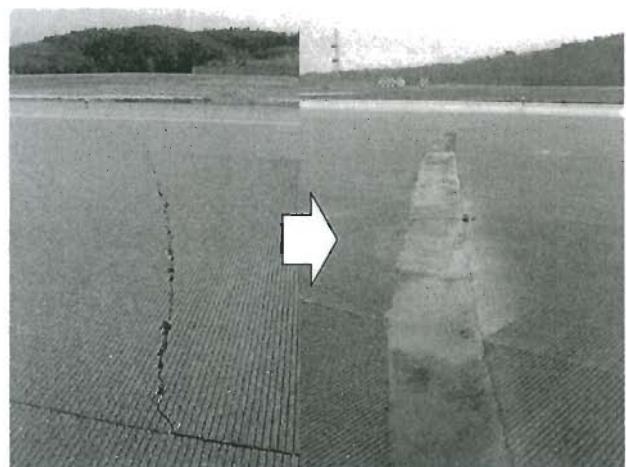
写真-11 能登空港滑走路クラック（左：発生クラック、  
右：応急復旧による補修）

地震により滑走路に発生した横断方向のクラック14箇所のうち、主要なものは5箇所であり工事記録と照合すると切り盛り境に発生していた。縦断方向のクラックは主に施工目地が開く形で発生しており、さらに縦断方向に2~3mm程度のずれが生じていた。横断方向のクラックで最大幅2cm、段差2cmと報告された箇所があったが、補修工事前の点検では開き・段差とも解消されていた。補修段階では、クラック最大幅1.5cm、最大段差1.5cmであった。断定はできないが、余震により再度動いたためと判定された。

のように割り付けるか、さらに補修効果が運用に耐えられるかについて検討した。補修方法は、クラックへの注入材施工及び段差解消のためのアスファルトを用いたすりつけが主である。その結果を直ちに施工部隊に伝達し、現地で施工結果を確認した。日曜日に発災したことから調達できた資材で補修できるエリアには限界があったため、優先順位付けには十分注意を払った。26日午前1時過ぎには準備した資材もほとんど使い果たし、主要な破損箇所の補修結果の確認を済ませた。

一連の確認行為を終了し、現地事務所として運用再開可能との判断に至り、午前11時には羽田からの第1便が無事に着陸し、地上走行の後にスポットインを確認して応急復旧作業を完了した（グラビア写真-11）。

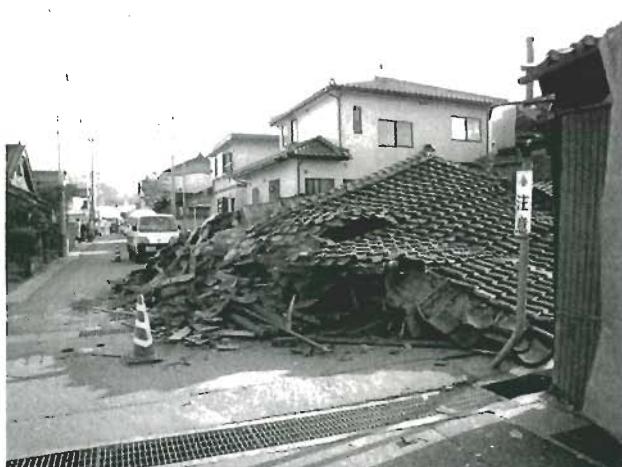
写真-12 輪島市の住宅被害

- (1) 被害の大半は木造建築物に集中しており、S造建築物及びRC造建築物の被害は非構造部材などに限定されるか又は軽微である。
- (2) 木造建築物の被害は、土塗り壁などを有する比較的古い構法による木造家屋、店舗併用住宅、比較的簡素な作りの倉庫・納屋の類（土蔵を含む）に集中している。
- (3) 被害が集中した地区は、輪島市の旧門前町地区で、特に道下地区、門前・館・走出地区では、倒壊を含む甚大な被害を受けた家屋が多く見られた（写真-2）。
- (4) 輪島市（旧輪島市地区）の被害は、旧門前町地区よりも少なく、比較的軽微であるが、鳳至地区、河井町地区では、(2)に該当するような家屋が、選択的に、倒壊又は大破していた（グラビア写真-12）。
- (5) 穴水町の被害は、その程度、割合ともに輪島市より小さいが、のと鉄道穴水駅周辺の店舗併用住宅に被害が多く見られた。
- (6) 七尾市の被害は、その程度、割合とも穴水町より小さい。

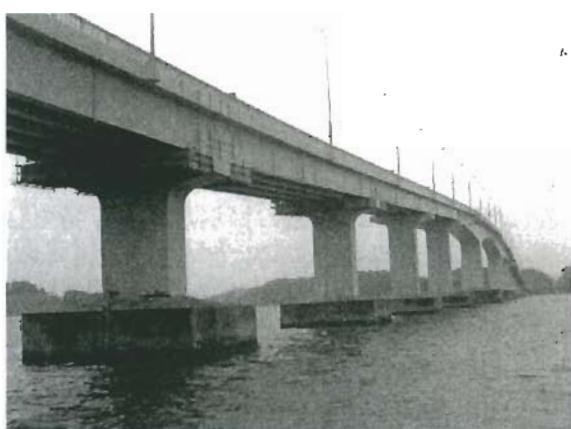
写真-1 能登島大橋

本橋（昭和57年架設）は、3径間連続PCラーメン橋と前後の計18径間のPCT単純桁橋からなる全長1,050mの海上橋である。桁橋の橋脚（P6、7）とラーメン橋と単純橋の掛違い橋脚（P10）、ラーメン橋の中間橋脚（P11）の計4基に比較的顕著な損傷がみられた。

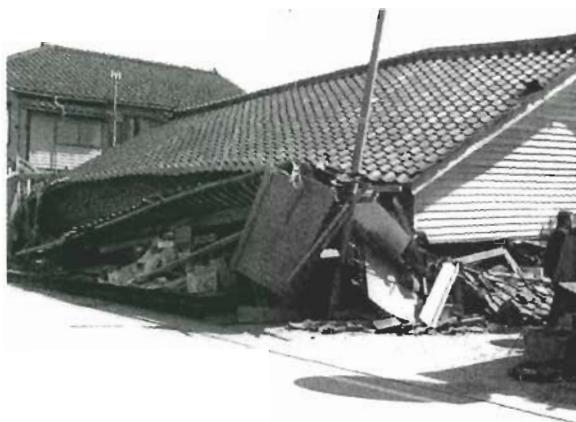
写真-2 輪島市門前地域の住宅被害
